L'utilizzo della termografia come strumento diagnostico in edilizia 2^a parte

Utilizzo della termografia in edilizia

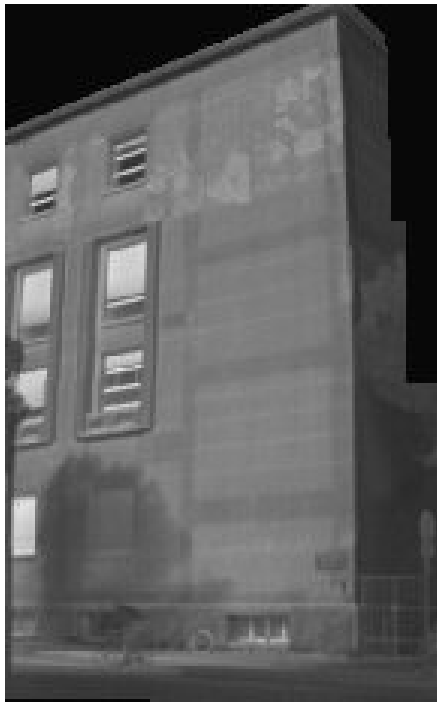
Distacco intonaco

- In molte applicazioni è importante impostare la corretta tavolozza colori in modo da visualizzare nel modo migliore i difetti sulla parete. La tavolozza a colori centrali è quella che evidenzia meglio i distacchi intonaco all'ultimo piano.

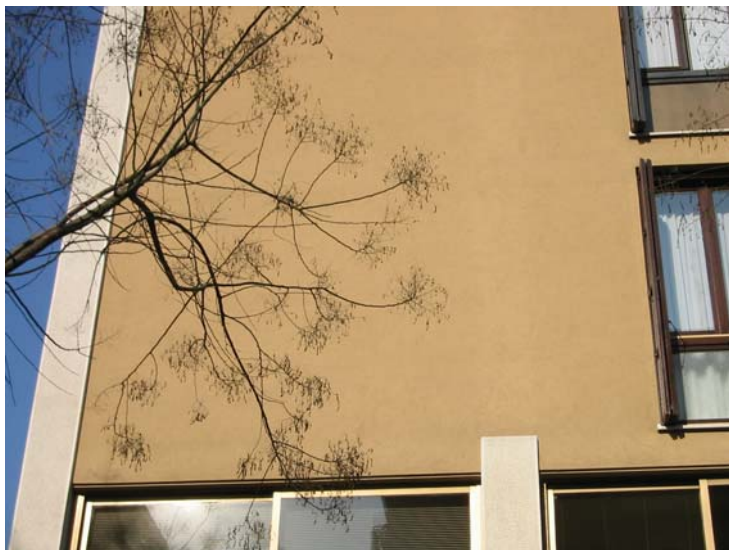
Individuazione di ponti termici

- Una parete esterna sottoposta ad irraggiamento solare restituisce un termogramma che visualizza un'immagine con i ponti termici e la struttura dell'opera muraria.

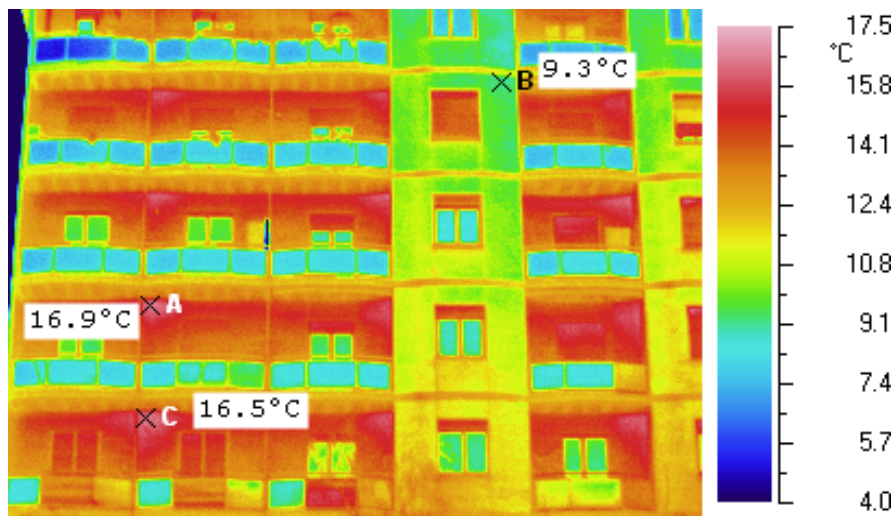
Edifici multipiani

Con una termocamera da 320x240 pixel si riesce a fare circa 5 piani in una sola ripresa, con una da 160x120 pixel si può riprendere 2 o 3 piani per immagine

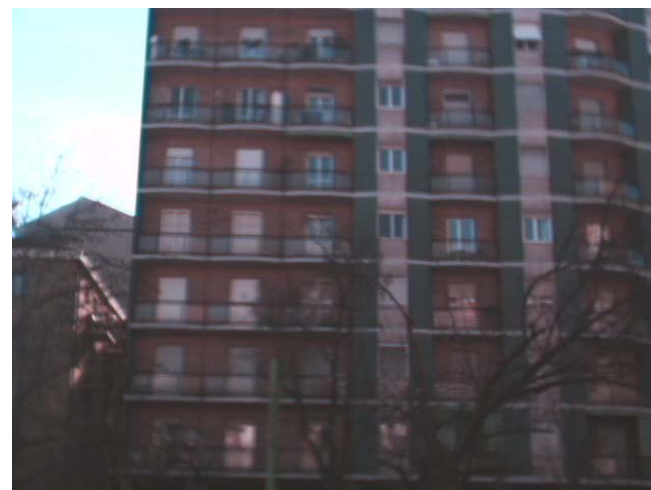
Possibili fonti di errori

Nell'immagine termografica sotto riportata la zona rossa gialla sembra che presenti qualche problema, in realtà detta parte di muro è solo la illuminata dal sole essendo la parete interna di un balcone

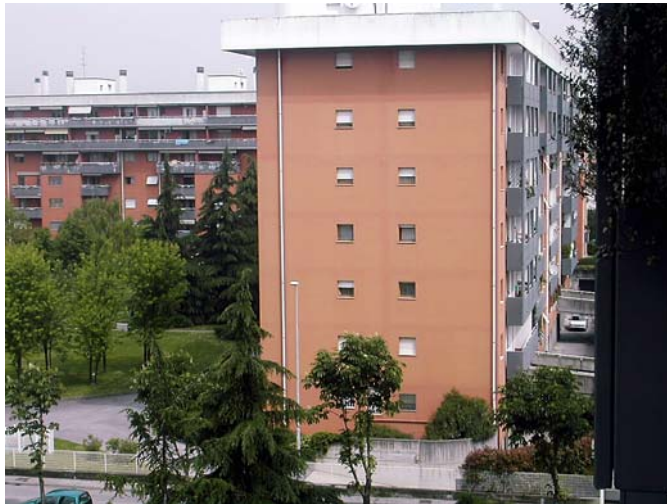
Individuazione ponti termici

- Individuazione struttura edificio e ponti termici sotto intonaco.

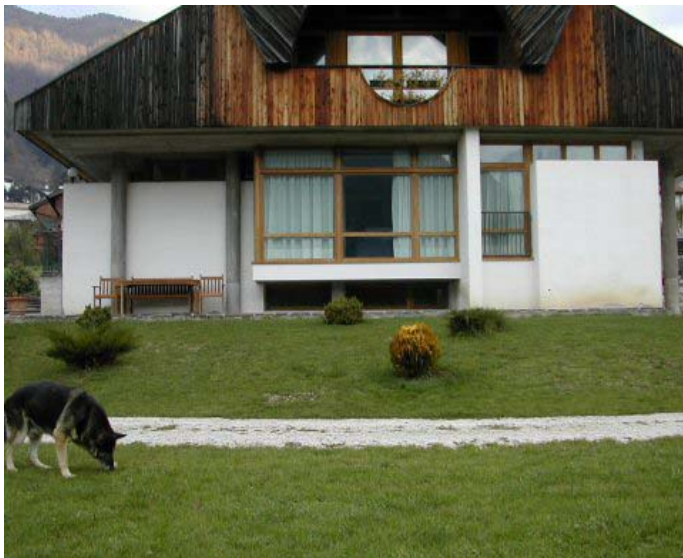
Zona con presenza
di umidità.

- In località montane, in alcune stagioni e condizioni atmosferiche, l'umidità può apparire nella mappa termica come zona più calda.

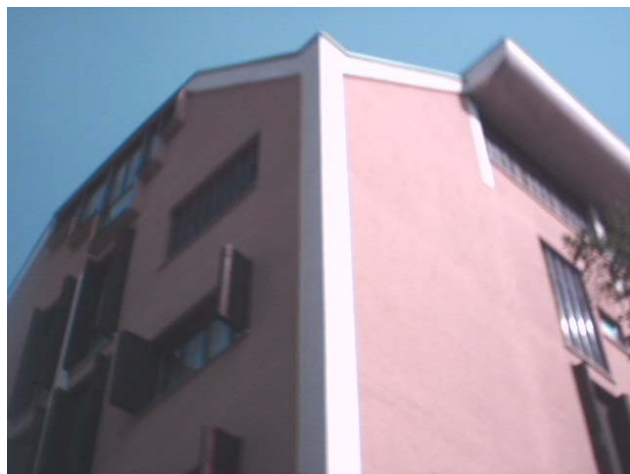
Funzione Fusion tra visibile ed Infrarosso

- Con la funzione "Fusion" è possibile sovrapporre l'immagine visibile con l'immagine infrarosso per individuare perfettamente le aree d'interesse per l'indagine.

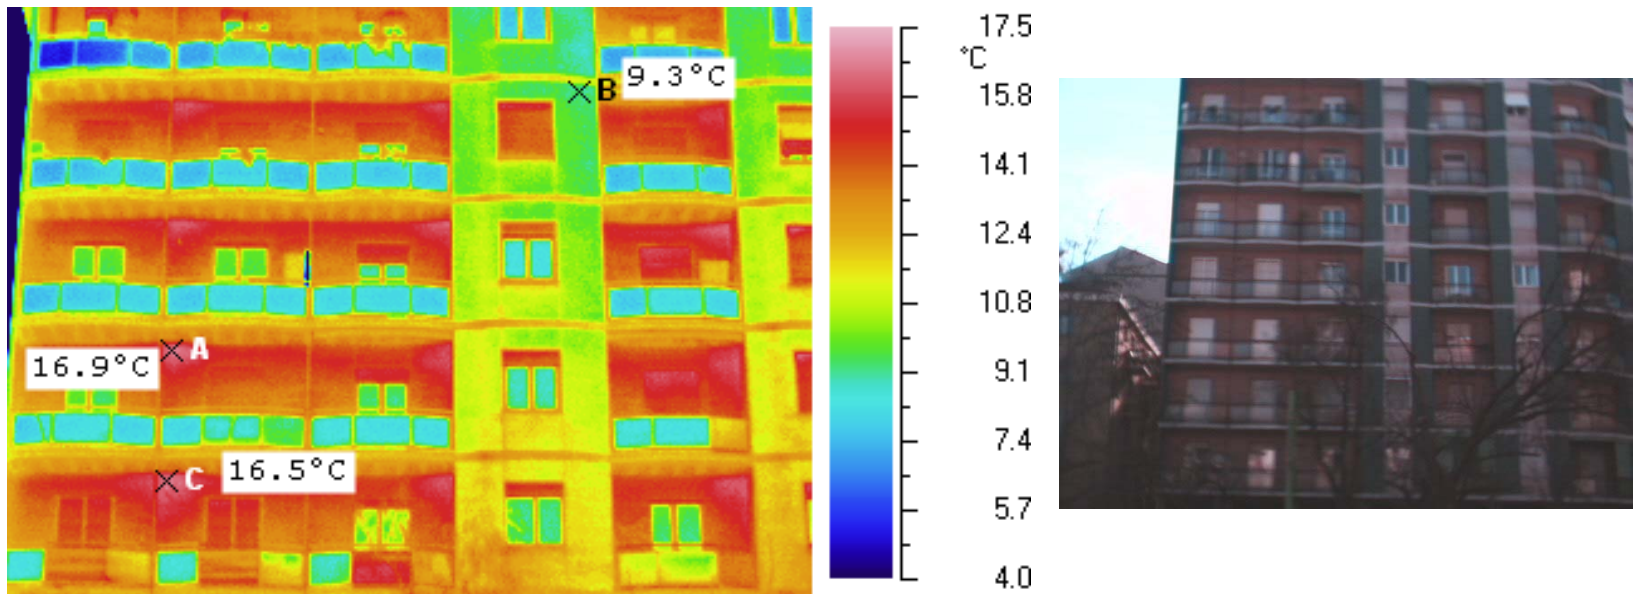
Edifici multipiani

Con una termocamera da 320x240 pixel si riesce a fare circa 5 piani in una sola ripresa, con una da 160x120 pixel si può riprendere 2 o 3 piani per immagine

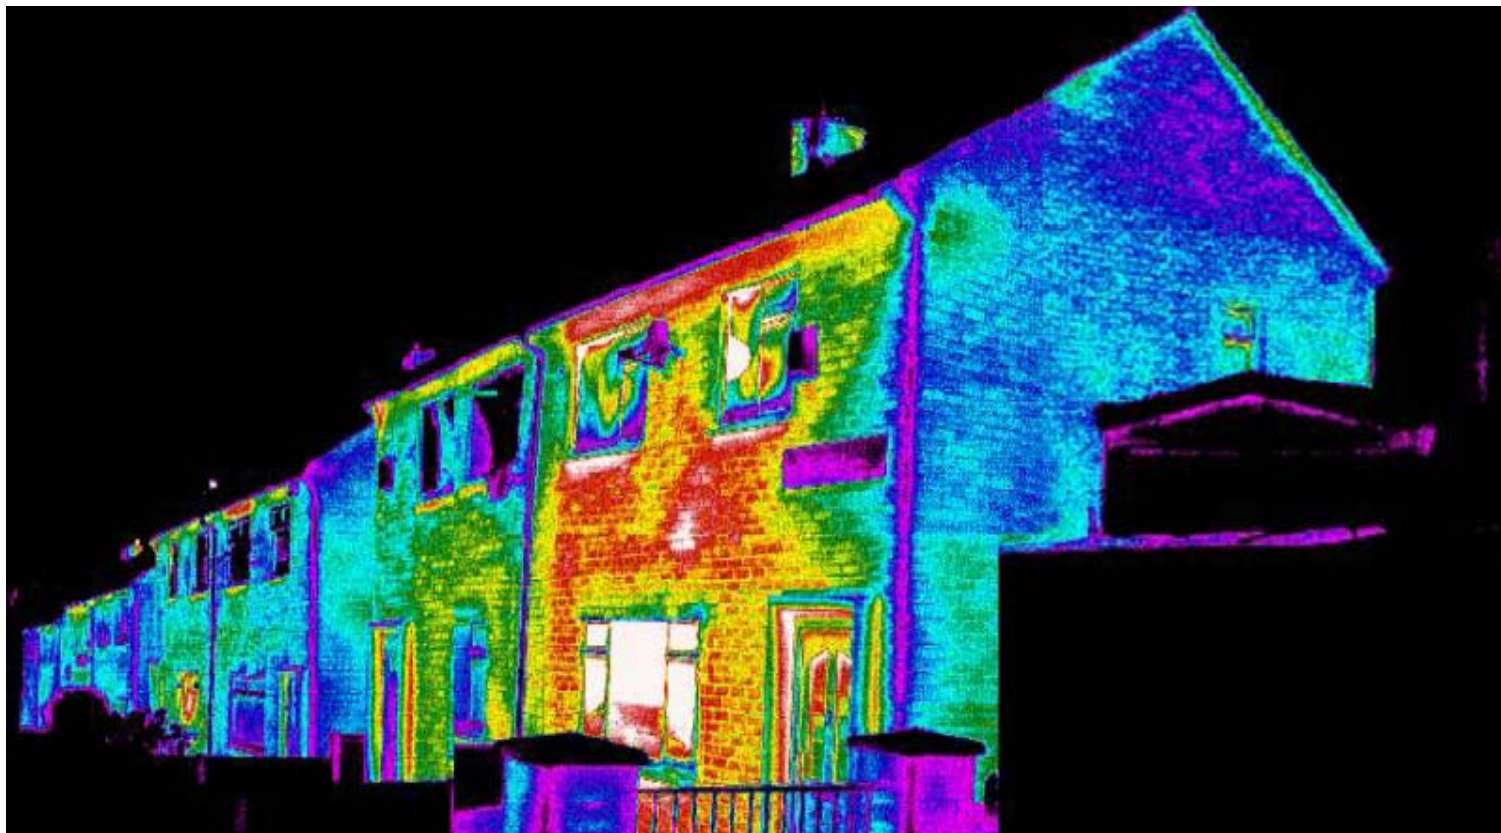
Distacco intonaco e difetto isolamento

- Il termogramma di sinistra evidenzia al disopra della finestra un'ampia zona di distacco dell'intonaco.
- Il termogramma di destra evidenzia al disopra della finestra la presenza del cassonetto non isolato.

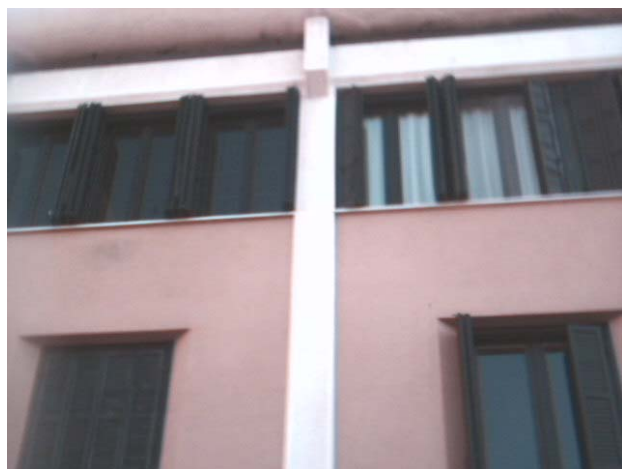
Individuazione di tubazioni mal isolate

- Con la termografia è possibile individuare tubazioni non isolate inquadrando la parete dall'esterno.

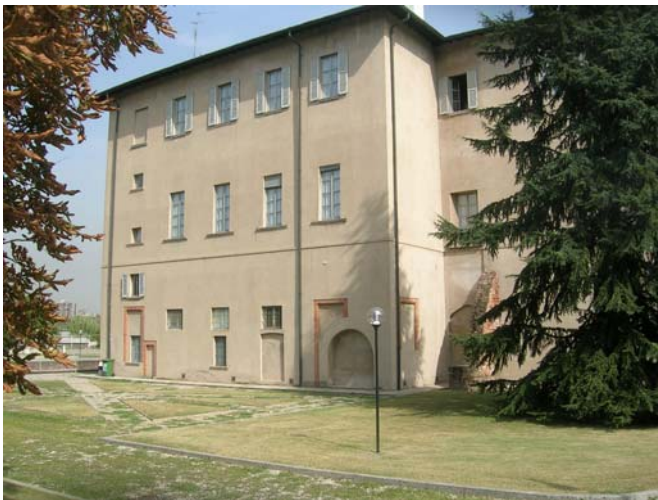
Individuazione tubazioni acqua calda

- Controllando termograficamente la parete esterna di un edificio sono individuabili le tubazioni dell'impianto di riscaldamento

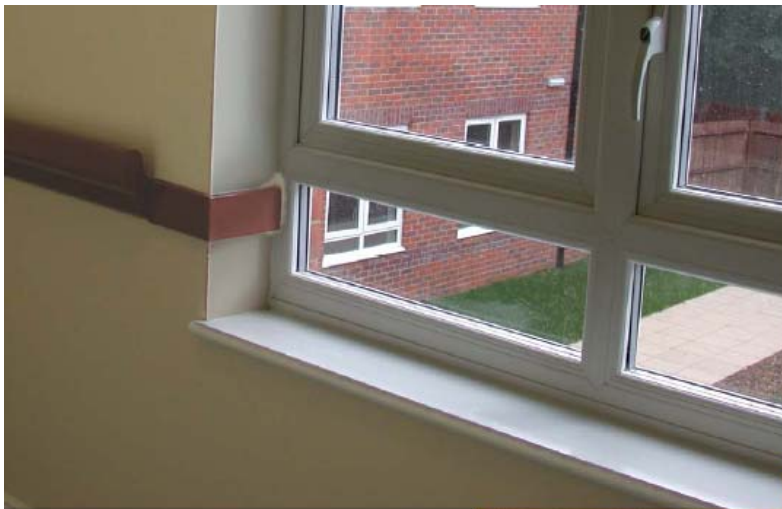
Ponte termico causato da colonna in ferro

La zona scura è a rischio umidità

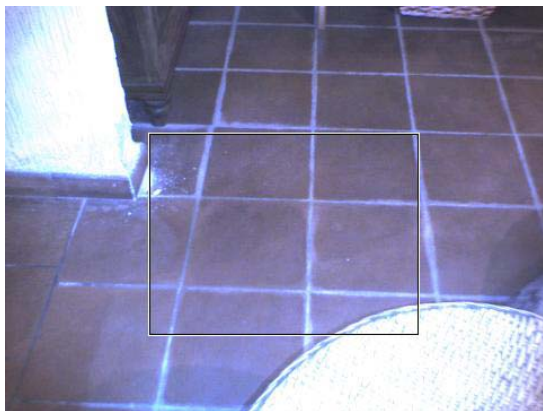
Perdita tubazione riscaldamento

- Pur esistendo più metodi per individuare perdite di acqua calda (correlatore, geofono, ecc.) spesso le micro-perdite sono facilmente identificabili solo mediante la termografia.

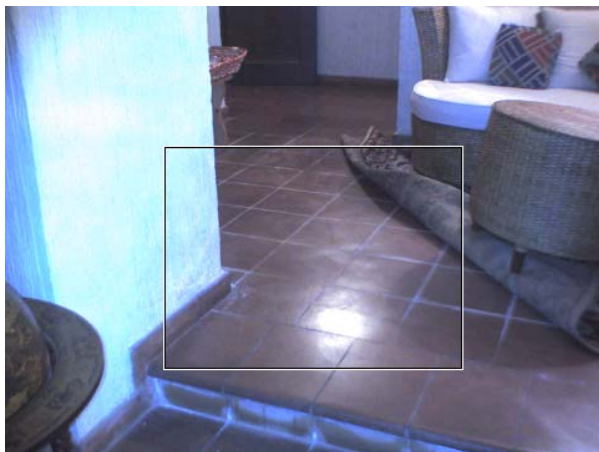
Micro perdita nel pavimento

- Con la funzione immagine visibile / IR è facilmente identificabile la posizione della perdita

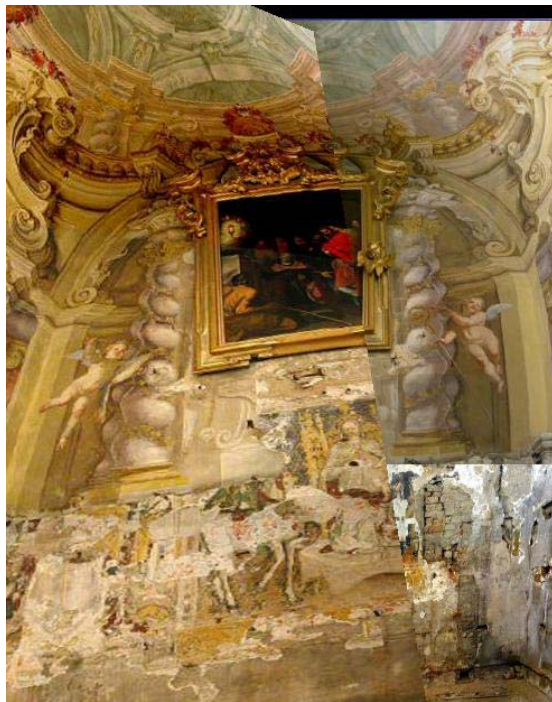
Edilizia - Analisi strutturale di pareti

- Nell'immagine termica a destra è perfettamente visibile la struttura muraria sotto intonaco. A sinistra e destra della parte superiore della parte c'è un'ampia zona con intonaco di epoca differente dal resto, che non permette di individuare la tessitura muraria sottostante.

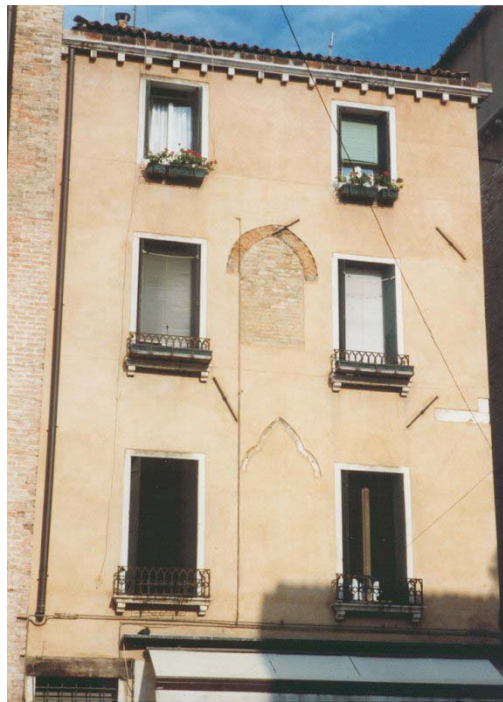
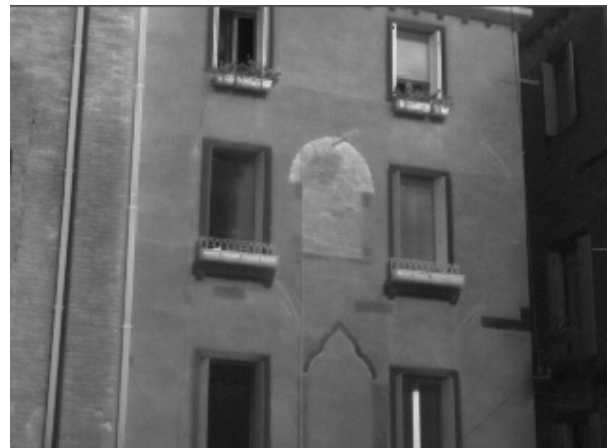
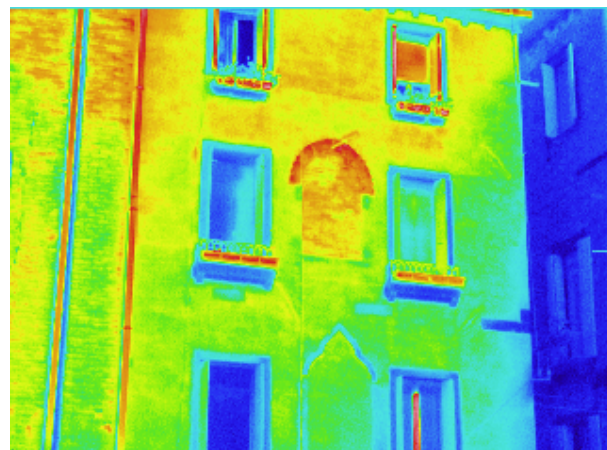
Indagine edificio storico

Durante il restauro di questa facciata storica sono stati lasciati in evidenza elementi qualificanti della vecchia struttura. La termografia evidenzia anche gli elementi non visibili ad occhio nudo.
